Von Rotz & Wiedemar AG

Bauseilbahn Melchsee - Melchsee-Frutt OW

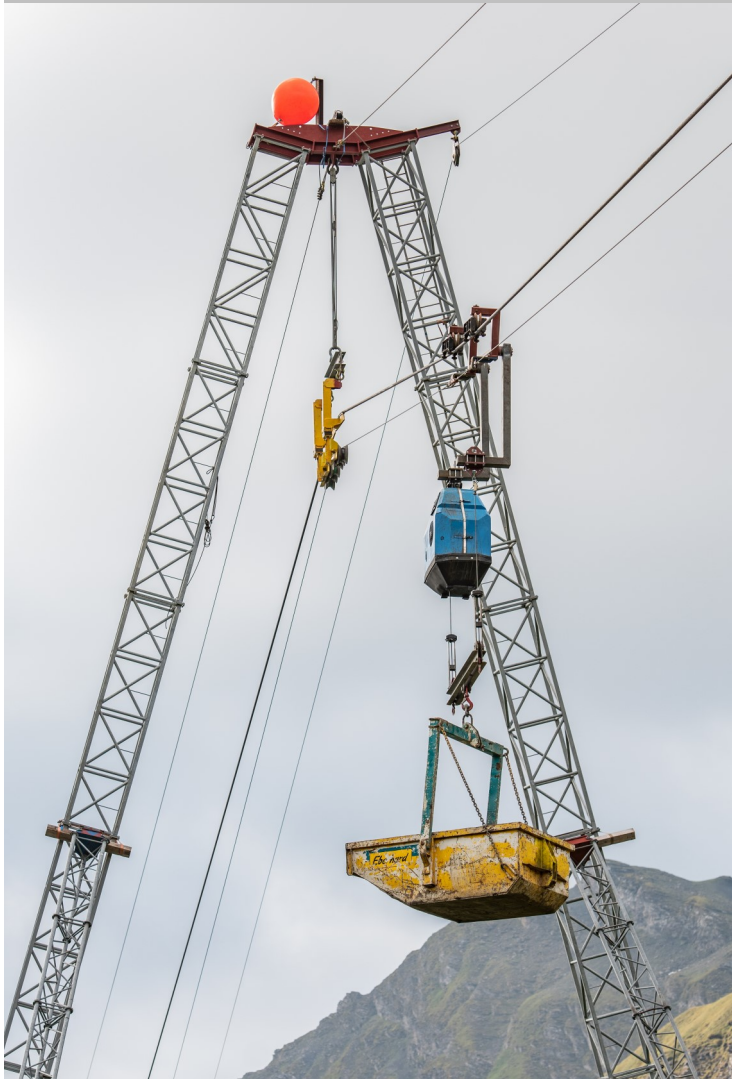
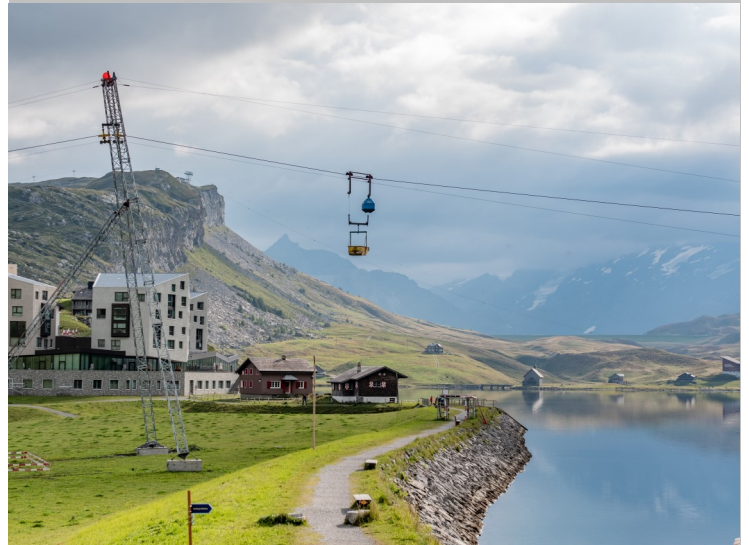
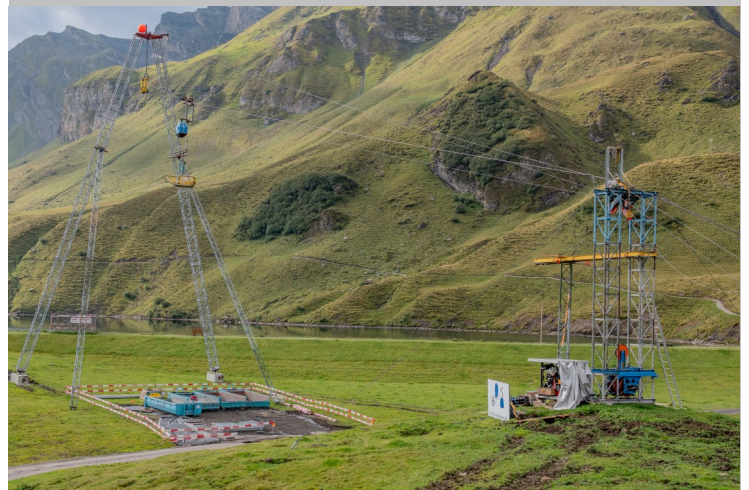
Nach dem Absturz eines "Tigers" der Schweizer Armee auf der Melchsee - Frutt Ende Mai 2021, musste die Unfallstelle die durch Öl, Kerosion und Kleinteile verschmutzt wurde, saniert werden. Da die Absturzstelle auf der Südseite des Melchsee liegt, durften wir eine Bauseilbahn über den See einrichten um einen möglichst effizienten Bauablauf zu gewährleisten. Dabei wurde das verschmutzte Material mit einem Bagger abgetragen in Mulden verladen und anschliessend via See und Damm auf die Nordseite gebracht. Dort wurde das Material mit dem LKW abtransportiert.

Hersteller:..... Von Rotz & Wiedemar AG
Betrieb: ca. 2 Monate
Fahrbahnlänge: ca. 600m
Höhendifferenz: ca. 20m
Nutzlast: 3500kg
Zugkraft der Winde: 120kN
Motorleistung: 250kW
Tragseil: Ø 42mm
